質 疑 回 答 書

工事名 林道延命線橋梁補修設計（第三天狗橋）業務

# 林道橋定期点検調査帳票(簡易版)

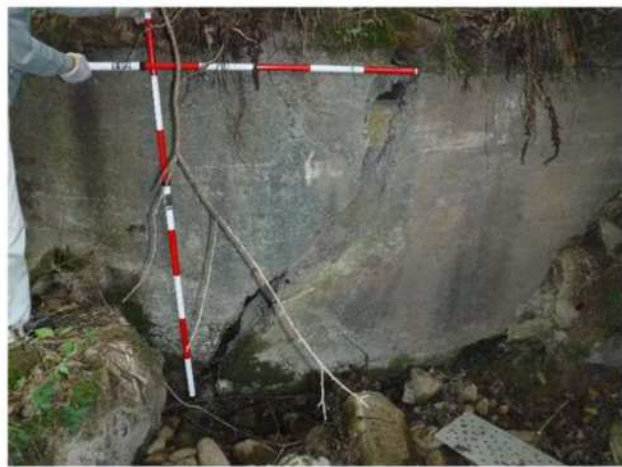
| 損傷写真台帳 | | | | | |
|---|---|---|---|---|---|
| | 写真番号 | ①(236) | | | |

| 健全度<br>(橋単位) | III | (所見等)<br>床版及び終点側橋台取付壁に損傷有り、機能に支障が生じる可能性があるため早期に補修が必要。 | | |
| 下部構造 | | Ⅲ | 橋台取付壁(終点、下流側)基礎コンクリート破断、練石積クラック | 236,237 |

| 損傷写真台帳 | | | | | |
|---|---|---|---|---|---|
| | 部材名称 | 橋台取付 | | | |
| | 評価区分 | Ⅲ | | | |
| | | 基礎コンクリート剪断 | | | |

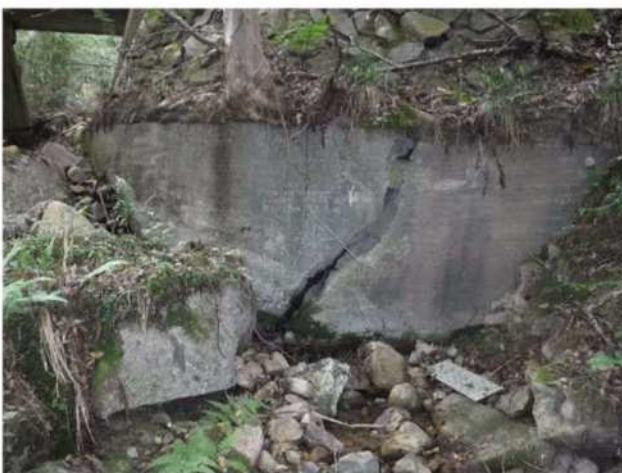
| 損傷写真台帳 | | | | | |
|---|---|---|---|---|---|
| | 写真番号 | ②(237) | | | |

| 下部工 | | | | 無 | 無 | 無 | 有 | Ⅲ | <ul style="list-style-type: none"> <li>・橋台取付壁(終点、下流側)</li> <li>基礎コンクリート破断</li> <li>練石積クラック</li> </ul> |

| 損傷写真台帳 | | | | | |
|---|---|---|---|---|---|
| | 部材名称 | 橋台取付 | | | |
| | 評価区分 | Ⅲ | | | |
| | | 基礎コンクリート剪断<br>練石積みクラック | | | |

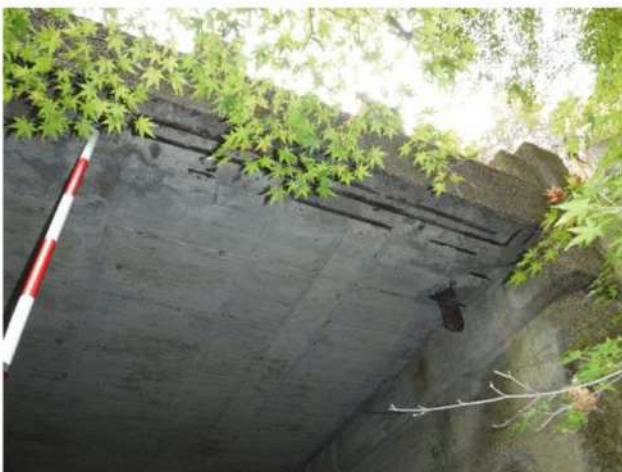
| 損傷写真台帳 | | | | | |
|---|---|---|---|---|---|
| | 写真番号 | ③(240) | | | |

| | 床版 | Ⅲ | 下面、鉄筋露出 | 240 |

| 床版 | | | | 無 | 無 | | 有 | Ⅲ | <ul style="list-style-type: none"> <li>・下面、鉄筋露出 0.7m2</li> <li>・遊離石灰</li> </ul> |

| | 調査結果 | 床版下面に鉄筋露出、浮き有り、今後機能に支障が生じる可能性があり、早期に補修が必要。 | | | | |
| | 劣化原因 | ・橋面の防水性が低下しており、コンクリートの脆弱箇所を通して漏水が発生した。 | | | | |

| 損傷写真台帳 | | | | | |
|---|---|---|---|---|---|
| | 部材名称 | 床版 | | | |
| | 評価区分 | Ⅲ | | | |
| | | 床版下面、鉄筋露出 | | | |

| | 内容 | 鉄筋が露出している箇所について、補修工を実施する。 | | | | |

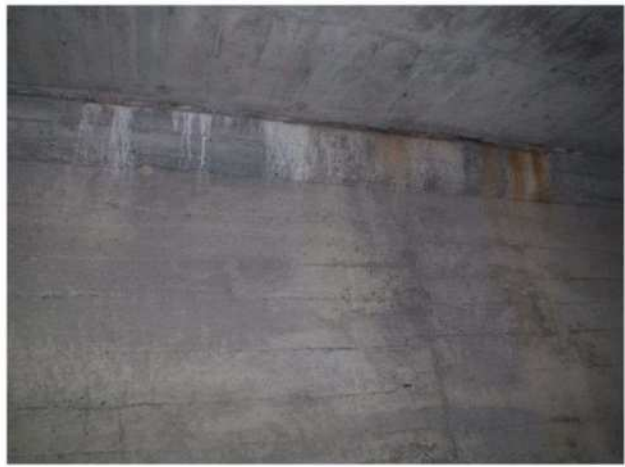
| 損傷写真台帳 | | | | | | |
|---|--|---|---|---|---|---|
| | | | | | 写真番号 | ④(241) |

| 損傷写真台帳 | | | | | | |
|---|--|---|---|---|---|---|
| | | | | | 部材名称 | 床版 |
| | | | | | 評価区分 | I |
| | | | | | 遊離石灰 | |

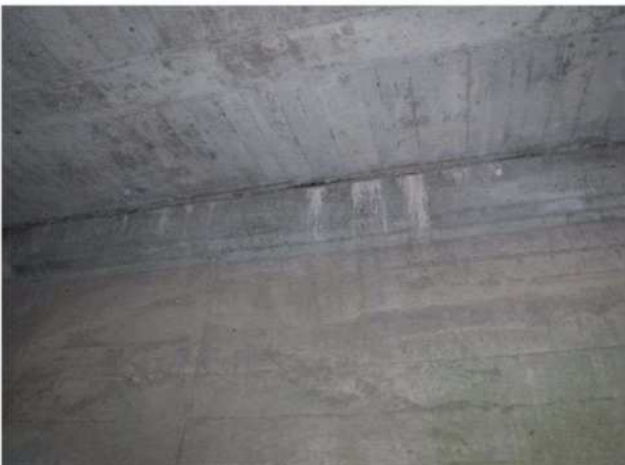
| 損傷写真台帳 | | | | | | |
|---|--|---|---|---|---|---|
| | | | | | 写真番号 | ⑤(242) |

| 損傷写真台帳 | | | | | | |
|---|--|---|---|---|---|---|
| | | | | | 部材名称 | 床版 |
| | | | | | 評価区分 | I |
| | | | | | 目詰まり | |

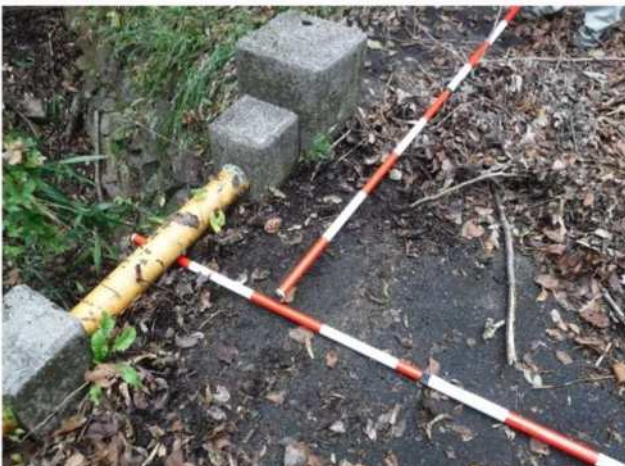
| 損傷写真台帳 | | | | | | |
|---|--|---|---|---|---|---|
| | | | | | 写真番号 | ⑥(246) |

| その他 | | | | 無 | 無 | 無 | 有 | I | <ul style="list-style-type: none"> <li>・排水孔、舗装により閉塞</li> <li>・伸縮装置、舗装により目詰まり(写真なし)</li> </ul> |

| 損傷写真台帳 | | | | | | |
|---|--|---|---|---|---|---|
| | | | | | 部材名称 | 排水孔 |
| | | | | | 評価区分 | I |
| | | | | | 舗装により閉塞 | |
