質 疑 回 答 書

工事名 林道延命線橋梁補修設計（第三天狗橋）業務

# 林道橋定期点検調査帳票(簡易版)

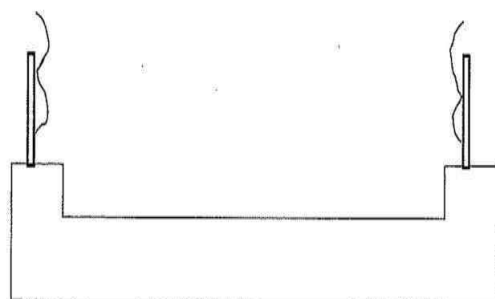
橋台取付よう壁 (終点・下流側)

| 下部構造 | | Ⅲ | 橋台取付壁(終点、下流側)基礎コンクリート破断、練石積クラック | 236,237 |

| 下部工 | | | | 無 | 無 | 無 | 有 | Ⅲ | <ul style="list-style-type: none"> <li>・橋台取付壁(終点、下流側)</li> <li>基礎コンクリート破断</li> <li>練石積クラック</li> </ul> |
